La mine de Vedrin

## Vedrin, une mine d'eau

Une seule mine connaît encore une activité industrielle en Belgique, et c'est Vivaqua qui l'exploite, en recueillant les quelque 30.000 m<sup>3</sup> d'eau qui s'y infiltrent chaque jour. Depuis un demi-siècle, quatre mineurs descendent chaque matin à 130 mètres sous terre pour assurer l'entretien des galeries.

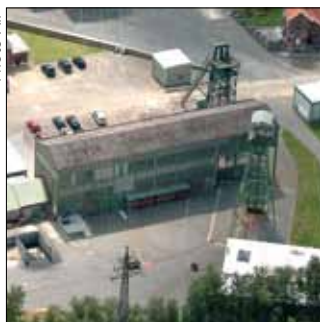
Vue aérienne du site avec les deux châssis à molette

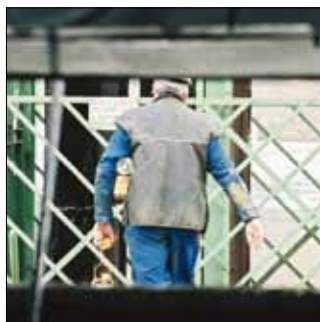
Accès au puits d'extraction

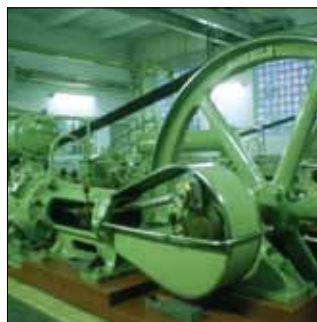
Les compresseurs

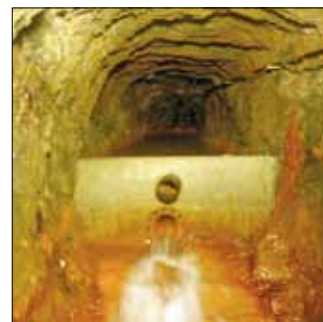
"La grosse venue" (cette eau sera traitée dans l'usine)

Pour potabiliser l'eau qui s'infiltre dans la mine, une usine de captage et de traitement a été construite à une centaine de mètres des installations minières. L'eau des galeries emprunte 4 puisards puis transite par un serrement qui fait la liaison entre la mine et l'usine pour arriver juste en dessous de l'usine, à 130 mètres de profondeur, dans une vaste salle où quatre pompes la font remonter vers les installations de potabilisation de l'usine. La mine de Vedrin permet de produire entre 24.000 et 36.000 m<sup>3</sup>/jour.
